「勝興寺境内の文化的価値に関する調査研究報告書」概要版

# 国 宝 勝 興 寺

(公財) 勝興寺文化財保存・活用事業団

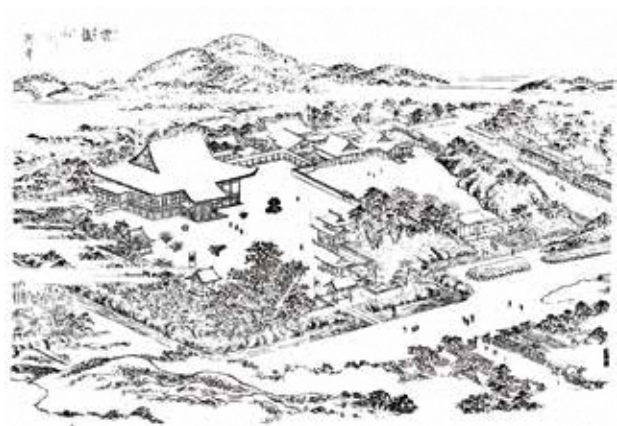
図1 廿四輩巡拝図会

これらの建造物群の配置状況を、享和3年（1803）の「廿四輩巡拝図会」（図1）や明治8年（1875）の勝興寺蔵「勝興寺建物見取絵図」（図2）と比較すると、本堂の正面東側周辺の建築配置（唐門・経堂・宝蔵）及び台所の西側周辺の付属屋配置、及び講中の建築の有無という相違点はあるが、おおむね江戸時代後期の伽藍配置を現在まで継承していることを確認できる。
